# 減容化処理は今年度末で終了

# 除染の状況について

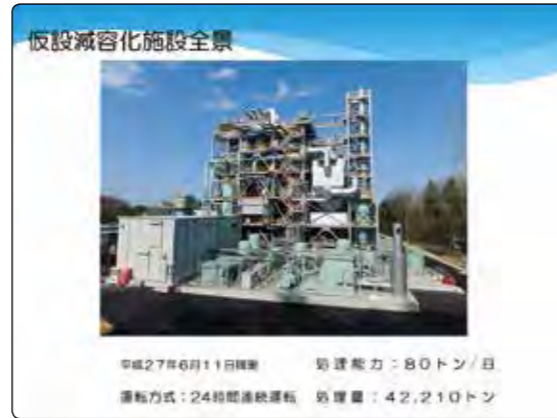
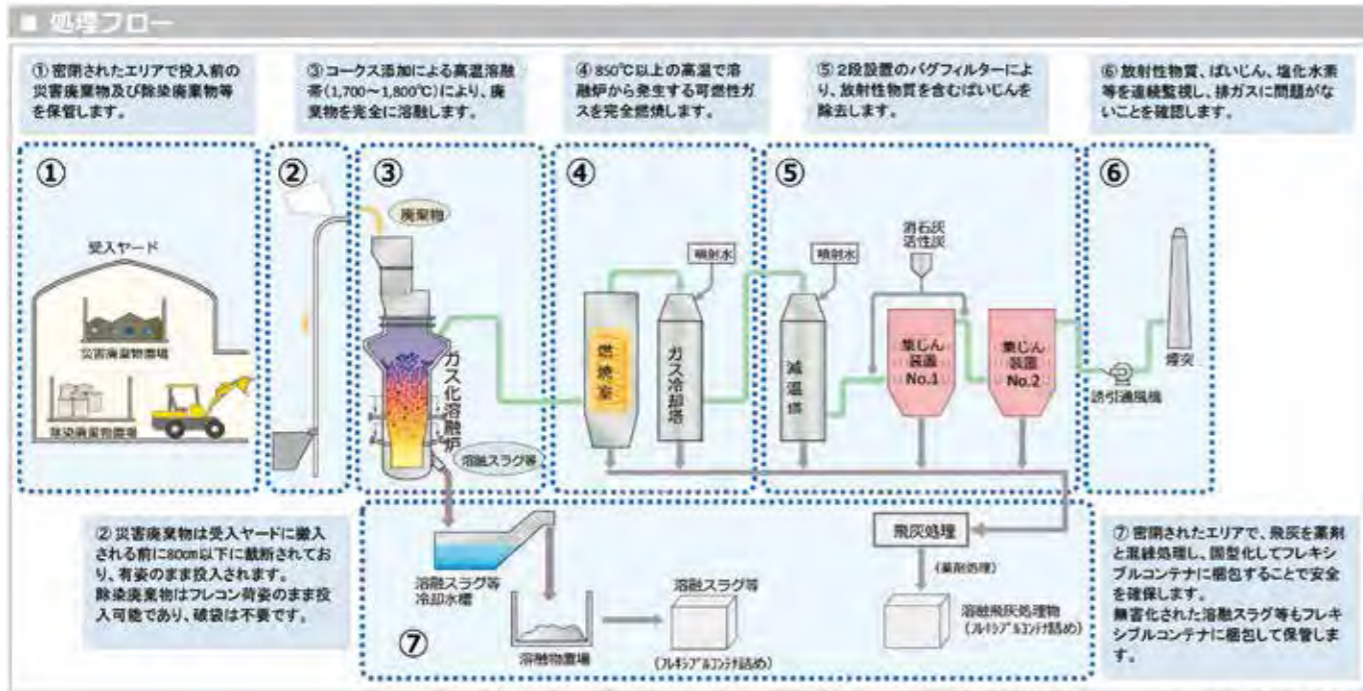
災害廃棄物、除染廃棄物を減容化する処理施設として平成27年6月から運営を開始しました。処理規模は80トン／日、24時間連続運転で処理を行っています。

減容化処理については今年度末で終了し、平成29年4月から解体に着手する予定です。

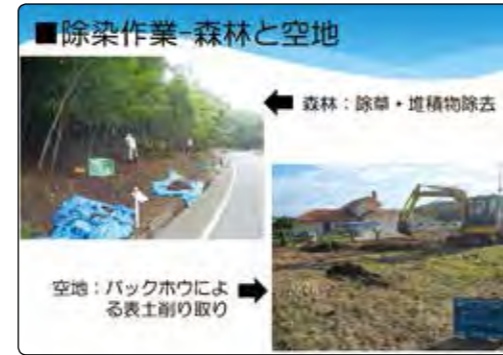
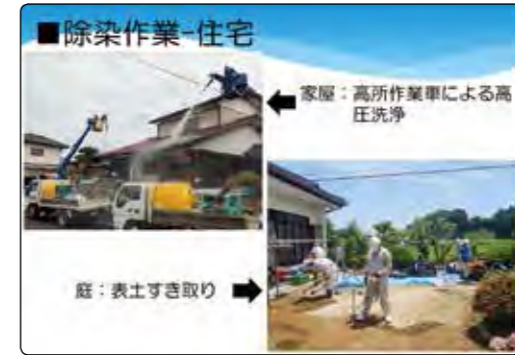
除染の進捗状況 (計画に対する進捗率)

公共施設	住宅	道路	農地(水田・畑地)	森林
46戸 / 46戸	1,750戸 / 1,830戸	121.6km / 121.6km	水田 244.69ha / 294.76ha 畑 70.98ha / 88.43ha	228.42ha / 240.89ha
100.0%	95.6%	100.0%	82.4%	94.8%

(平成28年3月現在)

広野町では、平成23年10月の広野幼稚園を皮切りに文教施設の除染を開始するとともに、平成24年1月からは、住宅等の本格的な除染事業に着手し、平成28年3月現在で、農地を除き、概ね完了しています。放射線情報に関する詳細については、毎月発行の「放射線相談室だより」をご覧ください。
